جامعة أم القرى
معهد خادم الحرمين الشريفين لأبحاث الحج
قسم البحوث العمرانية والهندسية

د. محمد بن عبد الله إدريس
معهد خادم الحرمين الشريفين لأبحاث الحج
جامعة أم القرى

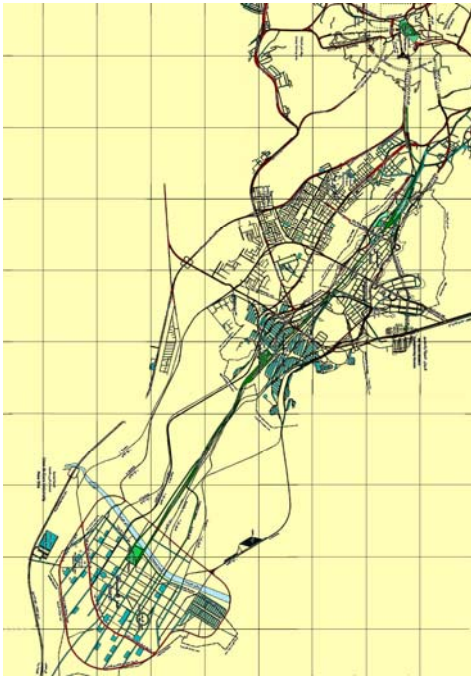
شكل ١: موقع مشعر عرفات

مشعر عرفات عبارة عن سهل منبسط يقع إلى الجنوب الشرقي من مكة المكرمة ويبعد عن

الحرم بحولي ٢٢ كم، ويفصل بينه وبين مكة مشعري مزدلفة ومنى (شكل ١)، وتعتبر الحدود الشرعية لمشعر عرفات من أهم الأمور للحجاج وذلك تجنباً للوقوف خارج المشعر، ولقد ساعدت الظروف الطبيعية للمنطقة في تعيين بعض الحدود وقد اعتمد الفقهاء في تحديد موقع عرفة على ما رواه الفقيه المكي الآثاري أبو الوليد محمد بن عبد الله بن أحمد الأزرق بسند متصل إلى الصحابي الجليل عبد الله بن عباس رضي الله عنهما قال: "حد عرفة من الجبل المشرف على بطن عرنه إلى الوصيق إلى ملتقى الوصيق، إلى وادي عرفة" (٣).

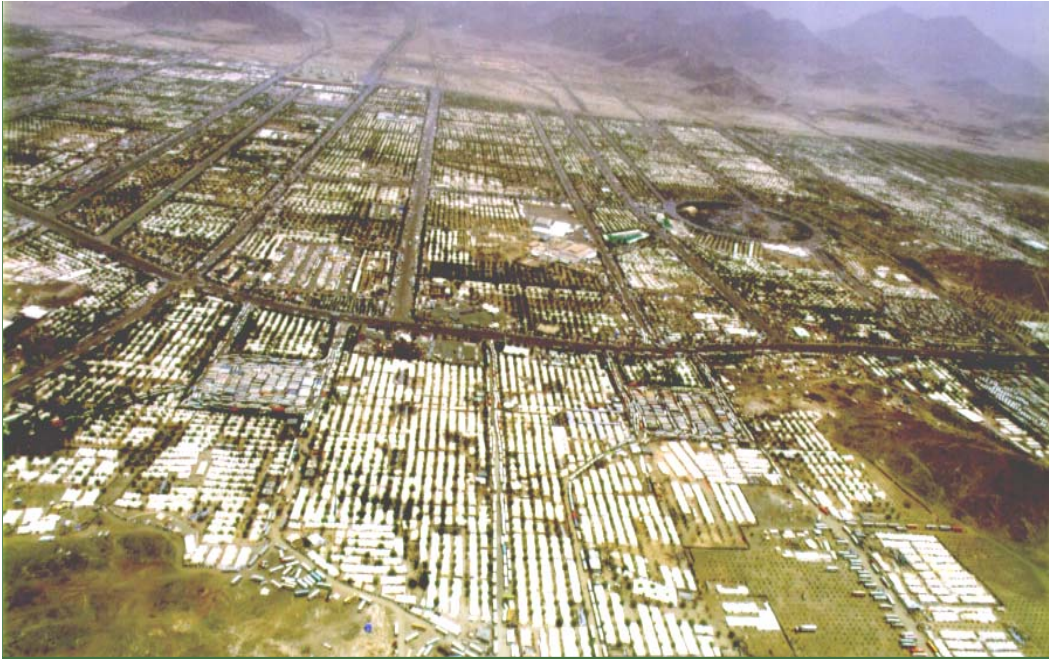
شكل رقم ٣: طرق المركبات وممرات المشاة بمشعر عرفات

طريقها يتم إيصال الحجاج إلى مخيماتهم ونقل وإسعاف الحالات المصابة والمرضية والتموين، وكما ذكر فالطرق والممرات تأتي في المرتبة الثانية في استعمالات الأراضي، غير أن التوزيع العشوائي لطرق المركبات وممرات المشاة، وضعف الطاقة الاستيعابية لها وعدم توفر الخطط التشغيلية لها يؤثر على استخدامها ويتسبب في ازدحامها وخصوصاً الطرق والممرات التي تربط بين المواقع ذات الكثافات العالية فنجد طرق المشاة الرابطة بين مسجد نمرة وجبل الرحمة وبين المخيمات والخدمات المختلفة قد زادت الكثافة فيها عن الحدود المقبولة كلما اقتربت من الأماكن المزدحمة وخصوصاً بعد الصلاة ولا يوجد من ينظم حركة الحجاج بها، وكذلك الحال بالنسبة للطريق الدائري والذي تتكدس فيه المركبات بعد التصعيد مما يؤدي إلى قفل الحركة، ويربط مشعر عرفات بمشعر مزدلفة مباشرة سبعة من الطرق التسعة (٣-٩) وتتفاوت أطوالها من ٧ كم إلى ١٠ كم تقريباً، كما تختلف طبوغرافيتها بحسب المناطق التي تمر بها وان كان أصعبها طريق رقم ٩ لمروره بمنطقة جبلية مرتفعة تؤثر على انسيابية الحركة وتكثر فيه الأعطال للمركبات.

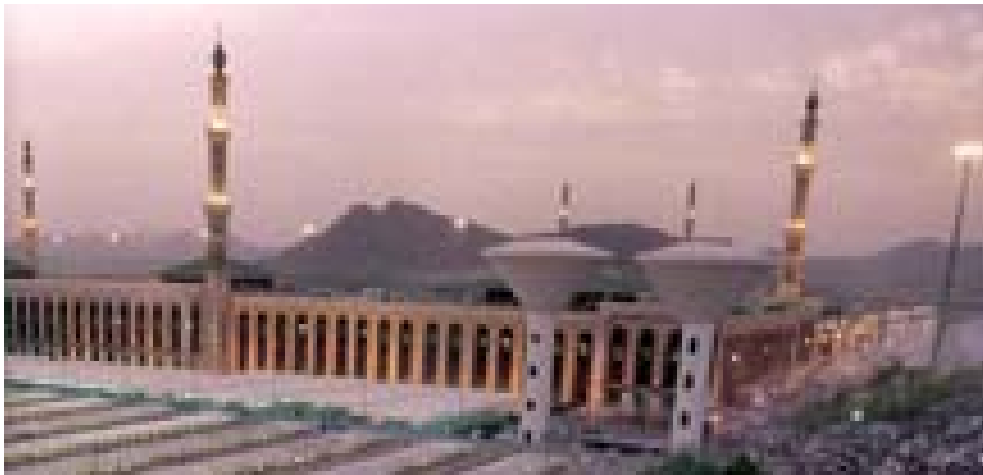
شكل ٤: مسجد نمرة

لم يكن بمشعر عرفات مسجداً في عهد رسول الله صلى الله عليه وسلم وإنما أنشئه العباسيون، ويقع مسجد نمرة على حدود مشعر عرفات الشرعية، وإلى الجنوب منه قرب وادي عرنه، والمسجد بناء حديث ترتفع على أجنابه ٦ منائر جميلة التصميم ويغطي سقفه العديد من القباب الجميلة من الداخل والخارج (شكل ٤)، وتبلغ مساحة المسجد الإجمالية (الدور الأرضي والميزانين) حوالي ٤٥,٦٠٠ م^٢ ويتسع لـ ٢٥,٠٠٠ مصلي تقريباً، وبمقارنة أعداد الحاج (٢,٠٠٠,٠٠٠ تقريباً) باستيعابية المسجد بلغت ٢,٥ % مما يؤكد انخفاض طاقته الاستيعابية وضرورة التفكير في رفعها أو إيجاد البدائل خصوصاً مع الازدياد المطرد في أعداد الحاج.

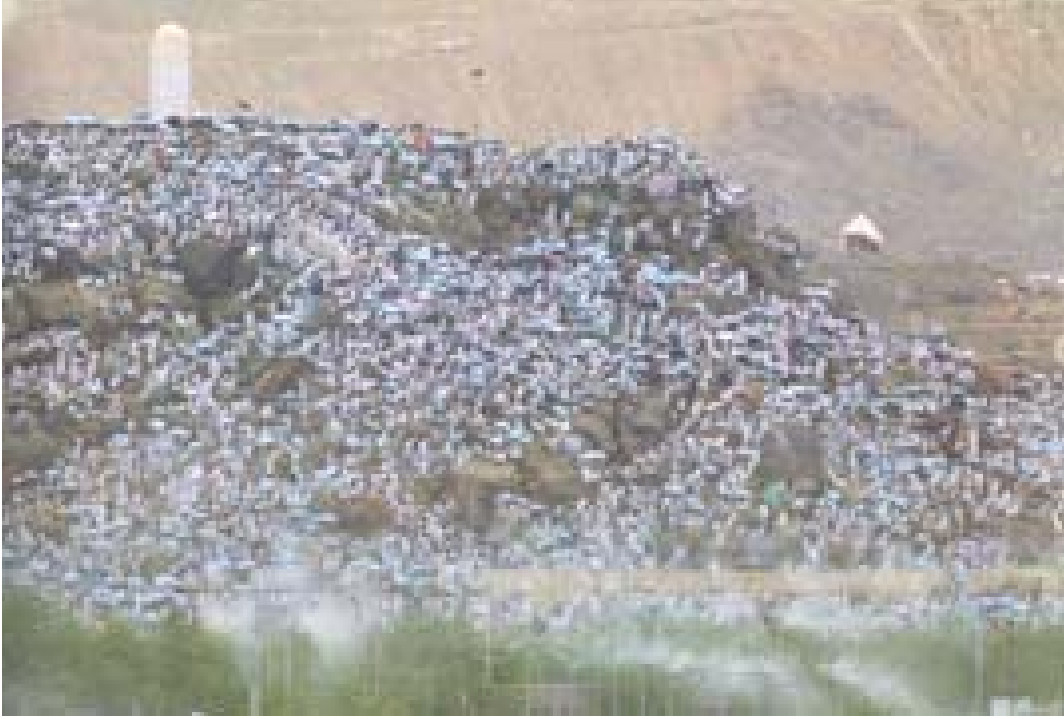
شكل ٥: جبل الرحمة

يقع جبل الرحمة في الطرف الشمالي الشرقي لمشعر عرفات ويرتبط مع المشعر بعدد من الطرق والممرات (شكل ٥)، ويبلغ ارتفاعه حوالي ٤٠ متراً ويطل على كامل المشعر، وقد تم تمهيد وتسوية سطح الجبل وربطه بعدد من الدرج غير المنتظم إحداهما رئيسي والأخرى مساندة وجميعها مبني من حجر الجبل، ويوجد أعلى الجبل شاخساً لا أصل له، وتبلغ المساحة الإجمالية لمنطقة جبل الرحمة حوالي ٢٧٠,٠٠٠ موزعة بين الأرض والجبل.

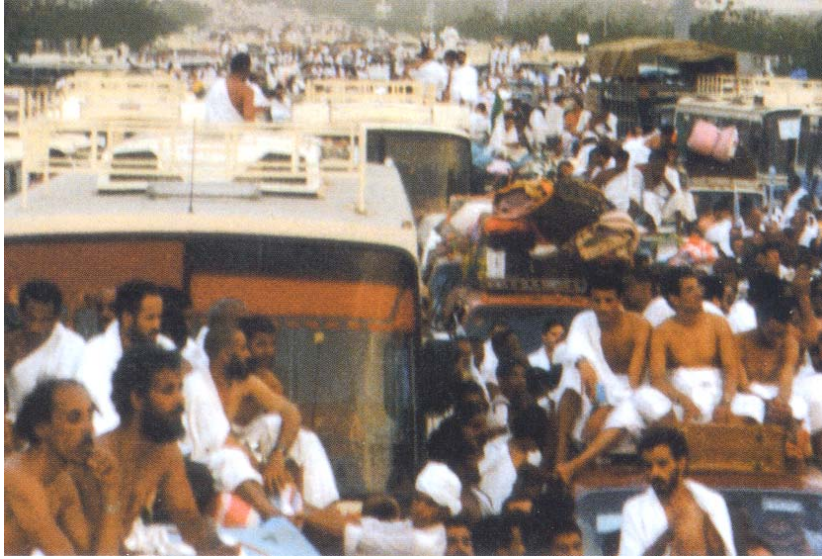
شكل ٦: الزحام عند منافذ الدخول مشعر عرفات والطريق الدائري

الطرق التسعة، وتمثل تقاطعات الطرق الداخلة إلى مشعر عرفات مع الدائري الغربي للمشعر عنق الزجاجة (شكل ٦) مما ينتج عنه الزحام الشديد على مداخل مشعر عرفات وعلى الطريق الدائري ويؤدي إلى تعطيل الحركة المرورية وارتدادها، وضياح بعض الحافلات وعدم تمكن بعض الحجاج من الوصول إلى مخيماتهم وانحباسهم داخل المركبات كما حدث في موسم حج عام ١٤٢٢هـ. إذ لم يستطع عدد من الحجاج الوصول إلى مخيماتهم وقضوا يوم عرفة داخل الحافلات وحولها على الطريق الدائري الشمالي، وأمكن من خلال أعمال الحصر والرصد تحديد أسباب الزحام عند المداخل في ما يلي:

- ١- انطلاق الحجاج في وقت واحد من مشعر منى باتجاه مشعر عرفات.
- ٢- ضعف الطاقة الاستيعابية لطرق المركبات المتاحة.
- ٣- عدم ملائمة تخطيط شبكة الطرق في المشاعر وعدم مراعاة وضع المداخل.
- ٤- تقاطع جميع الطرق مع الطريق الدائري الغربي لمشعر عرفات.
- ٥- بطء الحركة على الطريق الدائري لمشعر عرفات وتوقفها مع الزوال.
- ٦- اختلاف مواقع نزول الحجاج في عرفات عنها في منى مقارنة بالطرق المستخدمة .
- ٧- ضعف الخطط المرورية لتصعيد الحجاج من مشعر منى الى مشعر عرفات.
- ٨- ضعف معرفة بعض العاملين من المؤسسات المرور بالطرق والخطط المرورية.

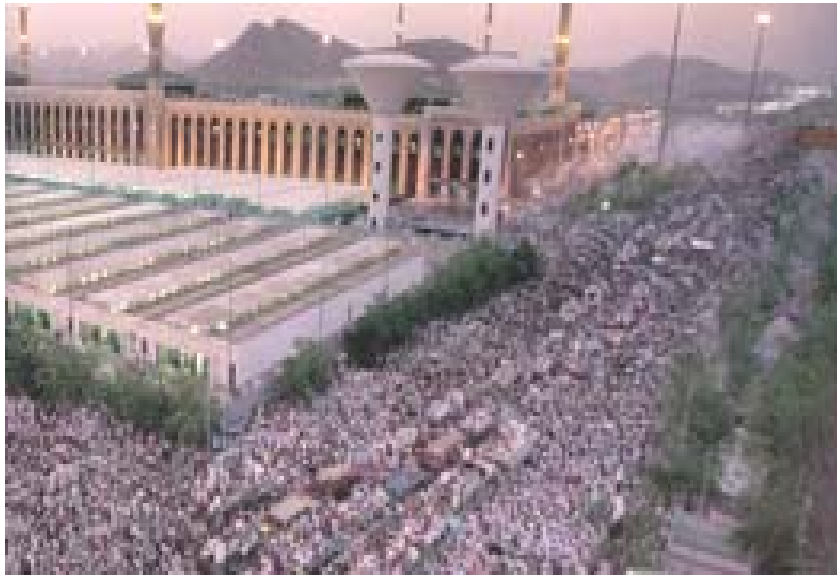
شكل ٧: الزحام في منطقة مسجد نمرة

يسن في يوم عرفة أن يؤدي الحاج صلاتي الظهر والعصر قصراً وجمعاً في نمرة، ويحرص العديد من الحجاج على الإقْداء بسنة الرسول صلى الله عليه وسلم حيث يبدأ الحجاج بالتجمع داخل المسجد وفي المناطق المحيطة به قبل الصلاة بوقت طويل، ولمحدوية الحيز الفراغي للمسجد فإن صفوف المصلين تنتشر في الطرق والممرات المحيطة بالمسجد ومع حلول وقت الصلاة تكون المنطقة قد اكتظت بحشود الحجاج ووصل الزحام ذروته، مما يتسبب في إغلاق الطرق والممرات وتعطيل حركة المركبات وخصوصاً مركبات الطوارئ والإسعاف وتتكدس الجموع الكبيرة من الحجاج في المناطق المكشوفة والمعرضة للظروف المناخية المختلفة (الشمس والأمطار والرياح) (شكل ٧) وقد يؤثر ذلك في سلوكياتهم وتصرفاتهم مما يؤدي إلى التدافع والسقوط والإصابات بضربات الشمس أو التعرض للرياح والأمطار وإتاحة الفرصة لوقوع العديد من المخاطر المحتملة، ومن خلال أعمال الرصد والحصر أمكن التعرف على أسباب الزحام في منطقة مسجد نمرة إلى:

- ١- إصرار العديد من الحجاج على الصلاة في مسجد نمرة.
- ٢- محدودية الحيز الفراغي لمسجد نمرة مقارنة بأعداد الحجاج.
- ٣- امتلاء المنطقة المحيطة بالمسجد بالمركبات المتوقفة انتظاراً للنفرة.
- ٤- إطالة وقت الصلاة والخطبة.
- ٥- ارتباط طريقي المشاة بمسجد نمرة وما يسببه من تجمع الحجاج المشاة للصلاة والنفرة.
- ٦- عدم وجود مساجد أخرى في مشعر عرفات لإقامة صلاتي الظهر والعصر قصراً وجمعاً.
- ٦- استغلال بعض الحجاج المسجد للسكن.

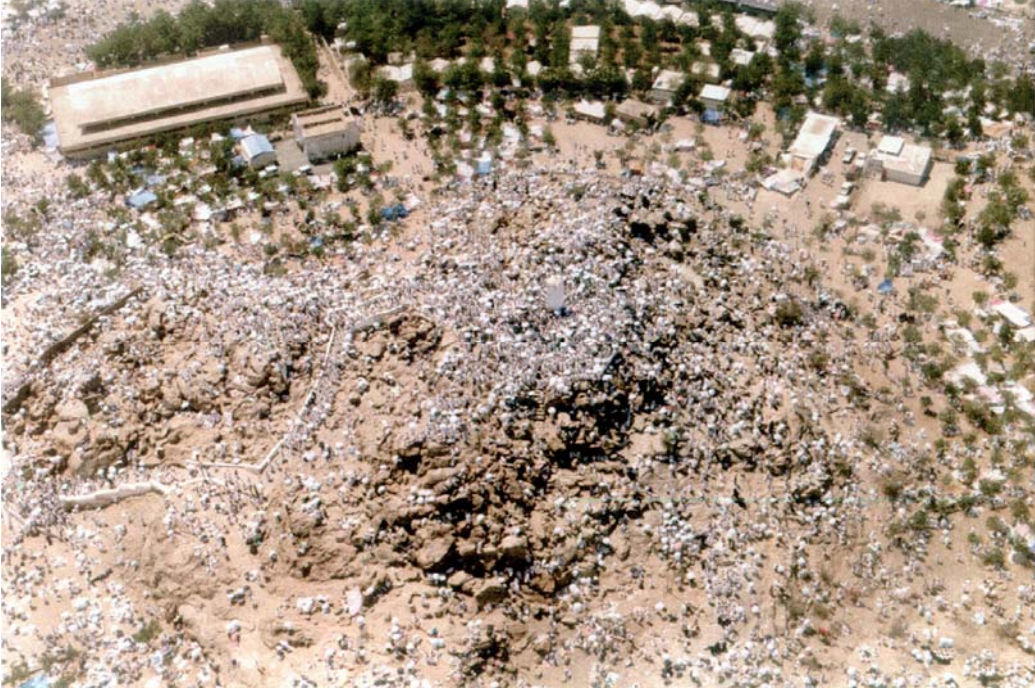
شكل ٨: منطقة جبل الرحمة

ويبدأ الحجاج بالتوافد على منطقة جبل الرحمة (شكل ٨) من مساء اليوم الثامن وقيموا الخيام العشوائية والمبسط غير النظامية إضافة إلى المتسولين المنتظمين مما يشغل معظم الحيز الفراغي المتاح للمنطقة، ويزداد توافد الحجاج بعد انتهاء صلاتي الظهر والعصر في مسجد نمرة إذ يتجه الحجاج مباشرة إلى الجبل، ويستمر الحجاج في التدفق إلى المنطقة حتى مغيب الشمس.

ويتركز الزحام في الجهة الجنوبية من المنطقة والجبل لارتباطهما المباشر مع الطريق العرضي الثالث الذي يسلكه معظم الحجاج، يصل الزحام ذروته قبل الغروب وترتفع الكثافة عن الحدود المقبولة لتصل إلى ما يزيد عن ٥ أشخاص في المتر المربع مما يزيد في وقوع الإصابات التي تصل في بعض الأحيان إلى الوفاة. ومن خلال أعمال الرصد والحصر أمكن التوصل إلى أسباب الزحام في المنطقة والتي اشتملت على:

- ١- محدودية الحيز الفراغي وافتراش العديد من الحجاج، والمبسط غير النظامية.
- ٢- كثرة المتسولين وجلوهم كعوائق في طريق الحجاج (التسول المنظم).
- ٣- إصرار العديد من الحجاج على زيارة المنطقة وتسلك الجبل اعتقاداً منهم بالسنة في ذلك.
- ٣- وجود بعض المباني والإنشاءات غير المستخدمة.
- ٤- وجود الجبال لالتقاط الصور التذكارية.
- ٥- ضعف التنظيم والإدارة والتشغيل للمنطقة.
- ٦- عدم وجود أماكن مهيأة لاستقبال الحجاج إضافة إلى افتقار المنطقة للخدمات الأساسية.
- ٧- عدم وجود نظام إرشادي ولوحات إرشادية وتوعوية.

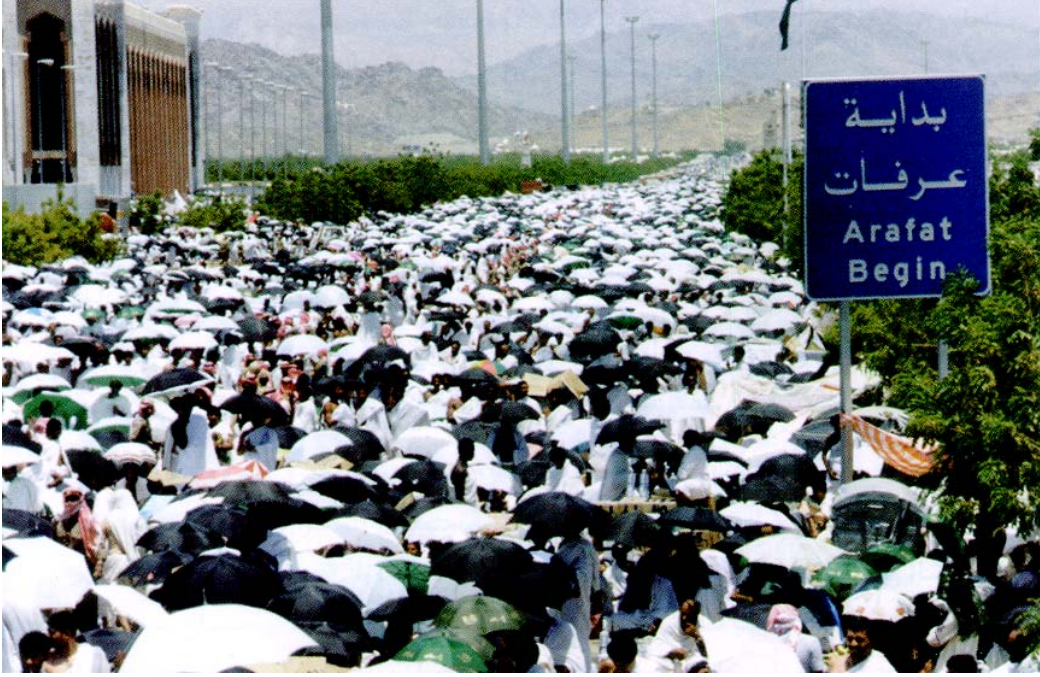
شكل ٩: ممرات المشاة بمشعر عرفات

تعتبر ممرات المشاة داخل مشعر عرفات (شكل ٩) حلقات الربط بين مخيمات الحجاج ومواقع النشاطات، وكما ذكر سابقاً أن مشعر عرفات لم يخضع لمخطط عمراني يراعي متطلبات الاستعمال والظروف البيئية فالوضع الحالي يمثل الأعمال التراكمية التي تمت خلال العقود الماضية ونتج عنها فراغ عمراني مقسم بواسطة الطرق والممرات إلى مواقع مختلفة الأشكال والأبعاد يصعب التعامل معها إضافة إلى الهدر للمساحات والتأثير على حركة المركبات والمشاة، ولم تأخذ ممرات المشاة وضعها الطبيعي فالوضع الراهن لممرات المشاة لا يتناسب مع حجم الطلب عليها، ومواقع ممرات المشاة لا تقي بالغرض الذي أنشئت من أجله إضافة إلى تقاطعها مع طرق المركبات وعدم استمراريتها في بعض الأحيان، وتشهد الطرق المؤدية إلى مسجد نمرة قبل الظهر والمؤدية إلى جبل الرحمة بعد الظهر والمؤدية إلى منافذ مشعر عرفات قبل المغيب زحاماً شديداً يتزامن مع الظروف البيئية وينعكس على تصرفات وسلوكيات الحجاج، ويعود السبب في حدوث الزحام في ممرات المشاة إلى:

١- زيادة حجم الطلب عليها وخصوصاً الممرات الواصلة بين المسجد والجبل.

٢- كثرة تنقلات الحجاج داخل مشعر عرفات والحركة العشوائية.

٣- محدودية ممرات المشاة وانخفاض الطاقة الاستيعابية للممرات المتاحة.

- ٤- عدم ملائمة مواقع بعض الممرات للاحتياجات الفعلية وعدم استمراريتها.
- ٥- وجود بعض المعوقات القائمة واستغلالها كمواقف للمركبات ووجود المفترشين.
- ٦- عدم وجود نظام توجيه وإرشاد.

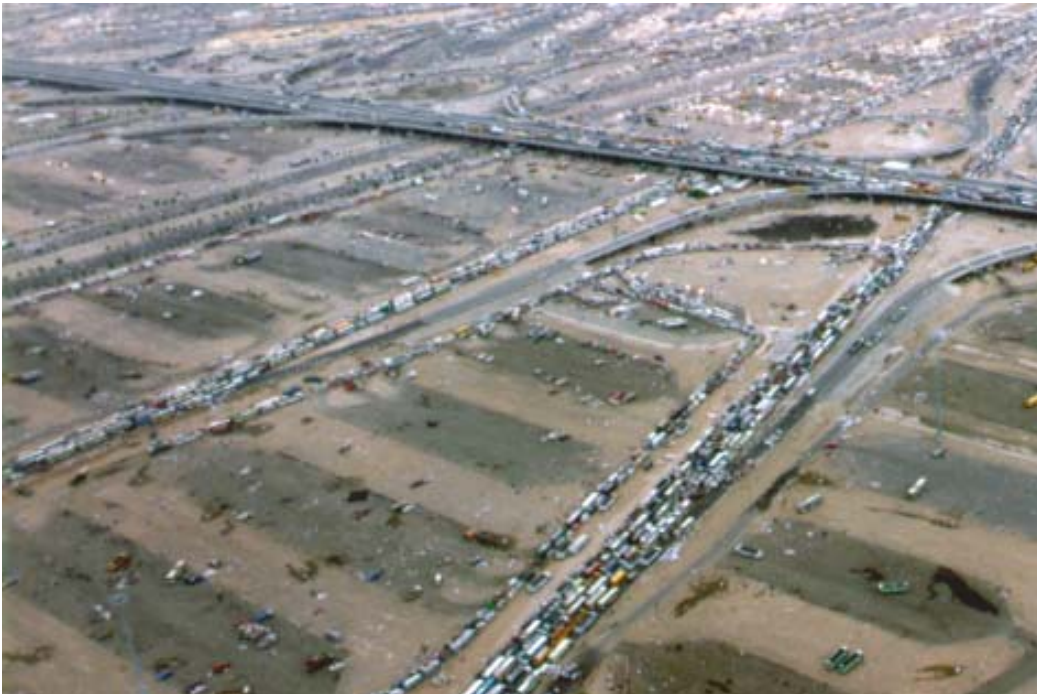
شكل ١٠: الزحام في المنافذ والطرق المؤدية إلى مزدلفة (النفرة)

ومن خلال الرصد لمنافذ الطرق والممرات المؤدية إلى مزدلفة (شكل ١٠) تبين تجمع الحجاج عليها بأعداد كبير من بعد صلاتي الظهر والعصر (بعد الزوال) انتظاراً لمغيب الشمس ومن ثم النفرة، ونتيجة لذلك تزدحم المنافذ والطرق المؤدية إليها، حتى إذا غربت الشمس انطلقوا منها كأنما أفلتوا من عقال(١)، وقد حذر العلماء من هذا لما فيه من تضييع لفرصة الدعاء في هذا الوقت والتفريط في السكينة والوقار والتلبية وذكر الله عز وجل.

ونظراً لمحدودية الحيز الفراغي المتاح لنزول الحجاج بمشعر مزدلفة، إذ تبلغ المساحة الشرعية لمزدلفة ١١,٦٨٠,٠٠٠ م^٢ يمثل المنبسط منها ٢٧,٠٠٠,٠٠٠ م^٢ مخصص منه ٤,١٥٠,٠٠٠ م^٢ لنزول الحجاج(٣)، ولضعف الطاقة الاستيعابية للطرق المؤدية إليه يبدء ارتداد صفوف المركبات والتي بلغ عددها في نفرة حج عام ١٤٢٢ هـ أكثر من ٦٢,٠٠٠ مركبة مختلفة السعة (جدول ٢)، وكذلك الحال بالنسبة لطرق المشاة إذ بلغ عدد الحجاج المشاة على طرق المشاة والمركبات ما يزيد عن ٣٨٠,٠٠٠ حاج(٣)، ويمكن تلخيص أسباب الزحام في المنافذ والطرق والممرات المؤدية إلى مزدلفة في:

- ١- حرص العديد من الحجاج على النفرة مع مغيب الشمس.
- ٢- التكدس المبكر للحجاج عند المنافذ المؤدية إلى مزدلفة انتظاراً للنفرة إلى مزدلفة.
- ٣- اختلاط المشاة مع المركبات واستخدام المشاة لطرق المركبات.
- ٤- ضعف الطاقة الاستيعابية للطرق المؤدية إلى مشعر مزدلفة.
- ٥- محدودية أماكن نزول الحجاج ومواقف المركبات في مشعر مزدلفة.
- ٦- ارتداد صفوف المركبات للزحام الشديد في مشعر مزدلفة.
- ٧- تقاطع الطرق المؤدية إلى مزدلفة مع الطريق الدائري لمشعر عرفات.
- ٨- عدم وجود تنظيم للنفرة وضعف المعرفة للجنود القائمين على توجيه المركبات.
- ٩- عدم التحكم في حركة المشاة وإعطائهم الحرية المطلقة في استخدام الطرق المركبات.
